| <b>DVR</b> | <b>DOCUMENTO DI VALUTAZIONE DEI RISCHI</b><br>Azienda Ospedaliero Universitaria Policlinico<br>G. Rodolico - San Marco | |

## **ALL. S1.4**

### **Scheda Edificio D**

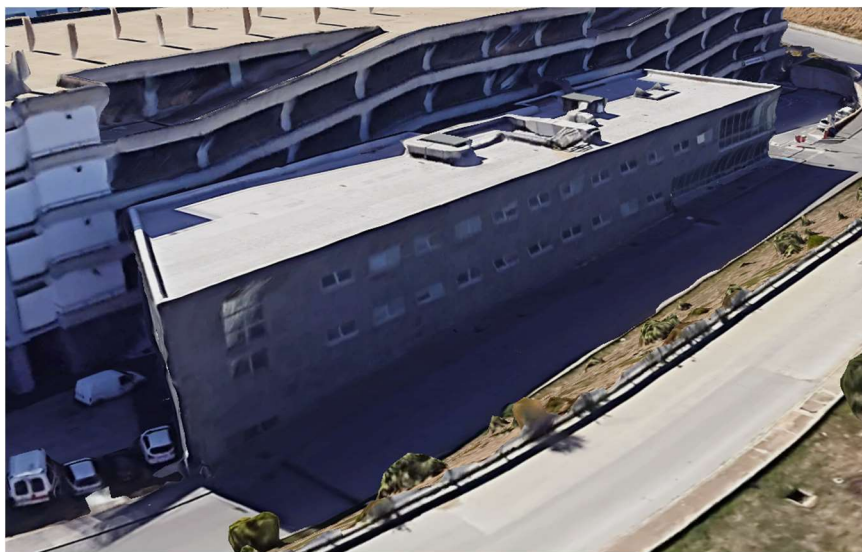
#### VISTA DETTAGLIO

Edificio a due elevazioni fuori terra ed una seminterrata a destinazione d'uso prevalentemente uffici.

L'edificio è caratterizzato dalla presenza di una zona destinata ad ambulatori (piano terra), ove è quindi prevista la presenza di utenti, ordinariamente di tipo autosufficiente e deambulante.

L'edificio si sviluppa longitudinalmente ed è in adiacenza all'edificio C.
