| <b>DVR</b> | <b>DOCUMENTO DI VALUTAZIONE DEI RISCHI</b><br>Azienda Ospedaliero Universitaria Policlinico<br>G. Rodolico - San Marco | |

## **ALL. S1.3**

### **Scheda Edificio C**

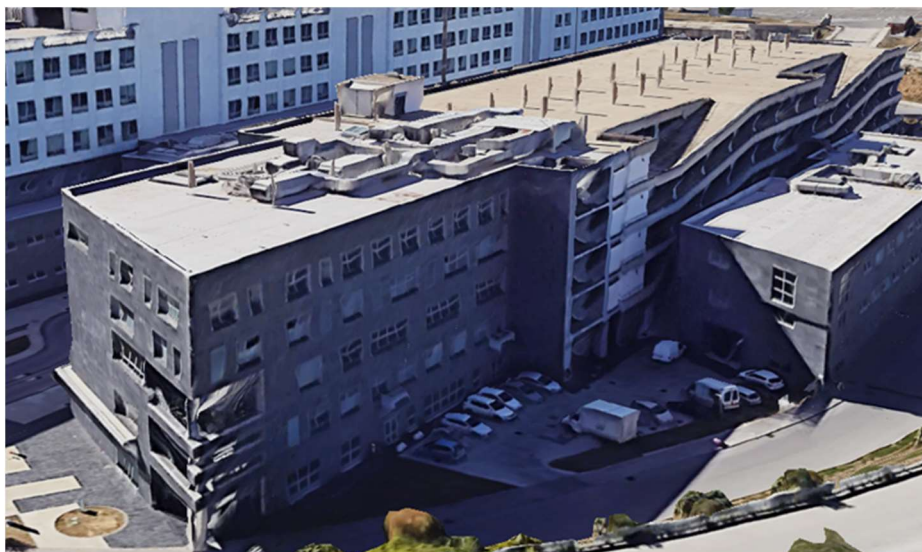
#### VISTA DETTAGLIO

Edificio a quattro elevazioni fuori terra ed una seminterrata a destinazione d'uso prevalentemente uffici.

L'edificio è caratterizzato dalla presenza del parcheggio multi-piano (collegato per mezzo di filtri a prova di fumo all'edificio B) riservato ai dipendenti ed ospita al suo interno i depositi centralizzati del Presidio Ospedaliero. Il plesso, riservato strettamente ai dipendenti, è altresì destinato alla mensa aziendale (gestite in outsourcing da ditta esterna) ed un auditorium.

L'edificio si sviluppa longitudinalmente ed è parzialmente in adiacenza all'edificio D.
